**ACOMPANHAMENTO DA MONITORIZAÇÃO A MOVIMENTOS DE
VERTENTE NA MAIA, PRAIA FORMOSA E PANASCO ATRAVÉS DE
EQUIPAMENTOS GEODÉSICO, INCLINOMÉTRICO E
PIEZOMÉTRICO, ILHA DE SANTA MARIA – PROJETO
AZMONIRISK – MONITORIZAÇÃO DE ZONAS DE RISCO DOS
AÇORES**

**R.1 – Descrição da evolução das massas instabilizadas, com base
nos dados recolhidos desde a implementação dos sistemas de
monitorização**

DTC 001/IVAR/CIVISA/24

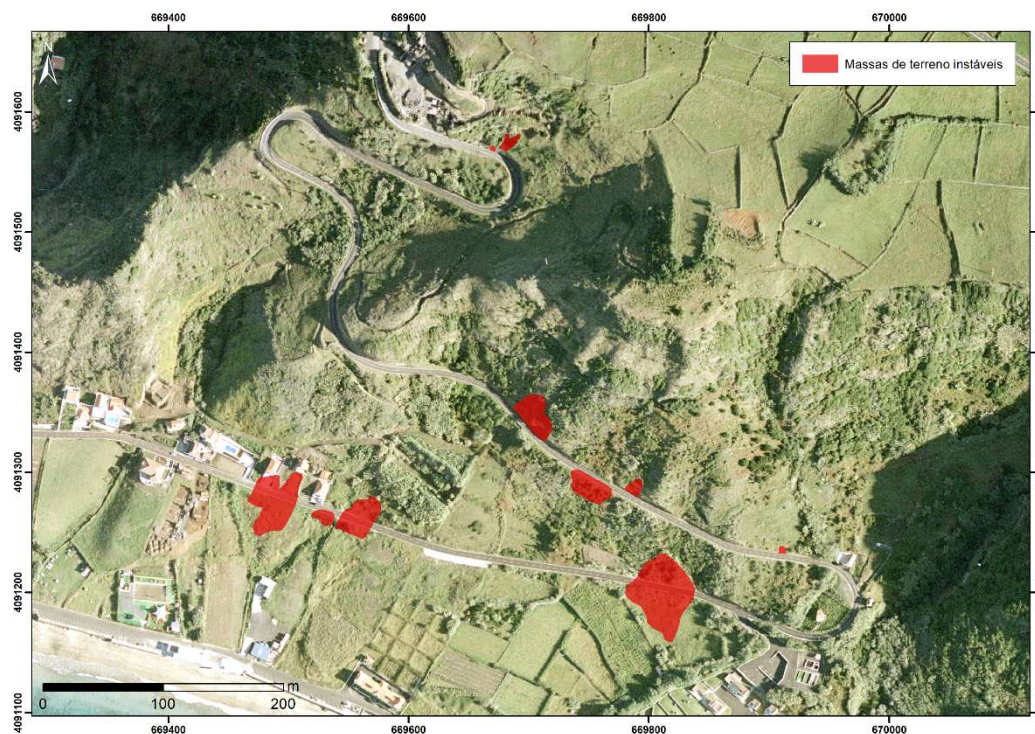
Figura 2 – Localização da massa de terreno instabilizada na Maia, abrangida pelas redes de monitorização.

- a. No lugar da Maia (freguesia de Santo Espírito) impedir nova construção e ampliação de edifícios sobre a massa de terreno instabilizada (Fig. 2) que aumentem a exposição e/ou o risco a movimentos de vertente;

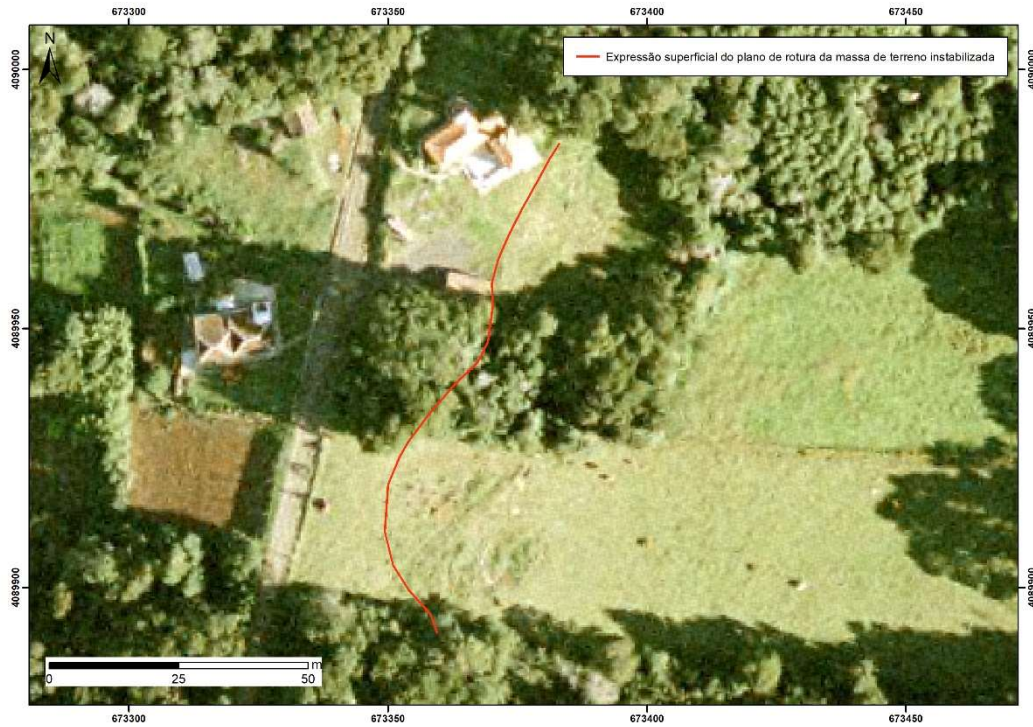
Figura 3 – Localização das massas de terreno instabilizadas na Praia Formosa, abrangidas pelas redes de monitorização.

- c. Nos lugares da Praia Formosa (freguesia de Almagreira) e Panasco (freguesia de Santo Espírito) ponderar a interdição de nova construção e ampliação de edifícios sobre as massas de terreno instabilizadas (Fig. 3) que aumentem a exposição e/ou o risco a movimentos de vertente;

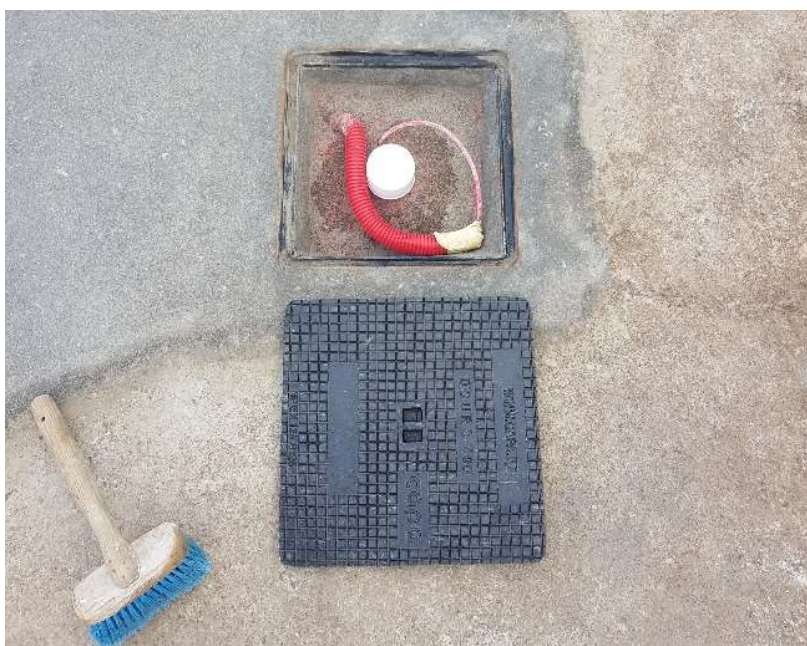
Figura 9 – Exemplo de um nicho de proteção de furo de sondagem onde foi colocada calha inclinométrica (FSM2; Fig. 11).

A base das calhas inclinométricas encontra-se selada e, no seu topo, foi colocada uma tampa de proteção, que protege o interior da calha da entrada de detritos. Para assegurar a proteção das calhas inclinométricas, foi construído um nicho em betão, coberto com uma tampa de ferro (Fig. 9).

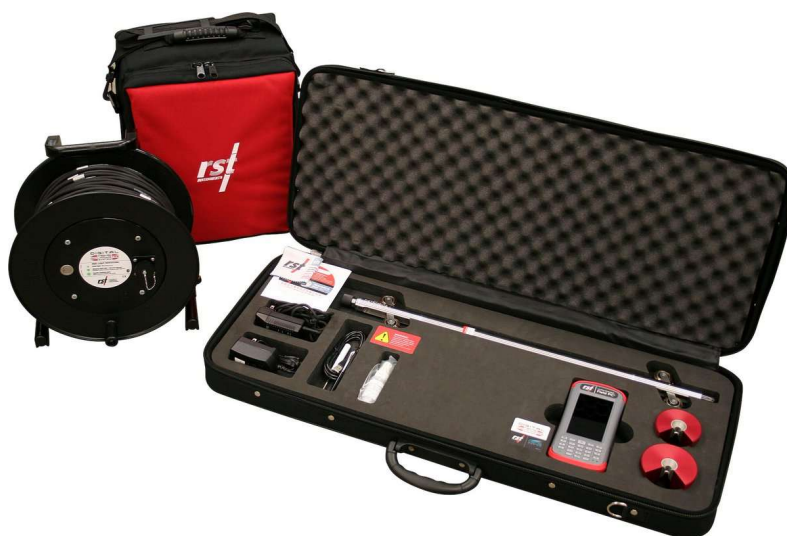
Figura 10 – Equipamento *DIGITAL MEMS INCLINOMETER SYSTEM*, desenvolvido pela empresa *RST Instruments*.

A aquisição de dados nesta rede é efetuada com uma periodicidade quinzenal, estando dependente das condições meteorológicas e pela disponibilidade dos SAAC-SMA, sempre que a equipa do CIVISA não se encontre na ilha de Santa Maria. O procedimento de recolha de dados utiliza o sistema inclinométrico IC32005 da *RST Instruments* (Fig. 10), sendo os dados armazenados no computador de campo, posteriormente acedidos e transferidos pelos SAAC-SMA e, finalmente, enviados ao CIVISA via e-mail, após cada campanha de monitorização.

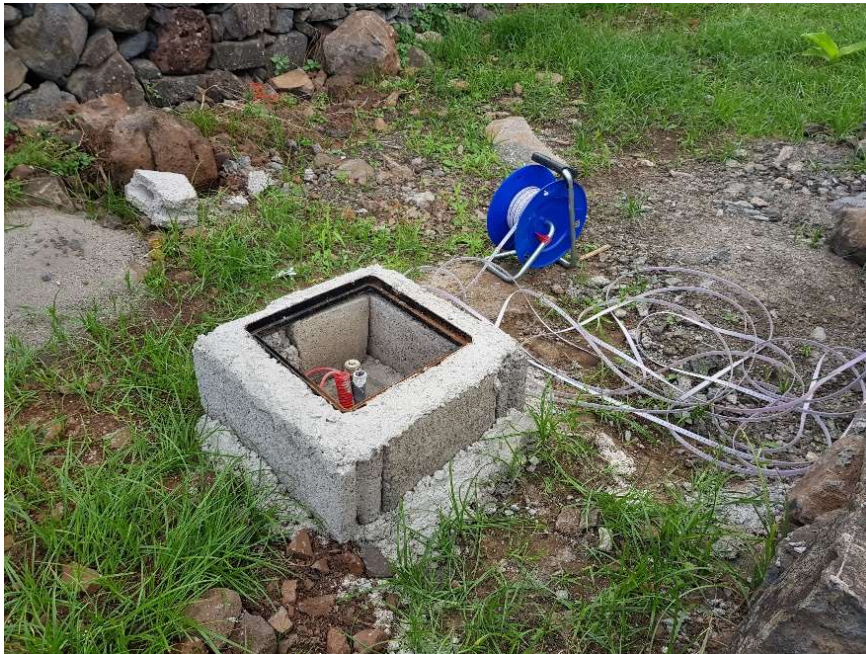
Figura 12 – Nicho de proteção do furo de sondagem FSM3, onde foram colocados um piezómetro de corda vibrante e um piezómetro de Casagrande.

O furo de sondagem FSM3 atravessa, ao longo da sua extensão, depósitos de vertente, provenientes do desmonte da arriba fóssil que lhes é sobranceira. No topo deste furo, foi contruído um nicho e colocada uma tampa de ferro (Fig. 12).

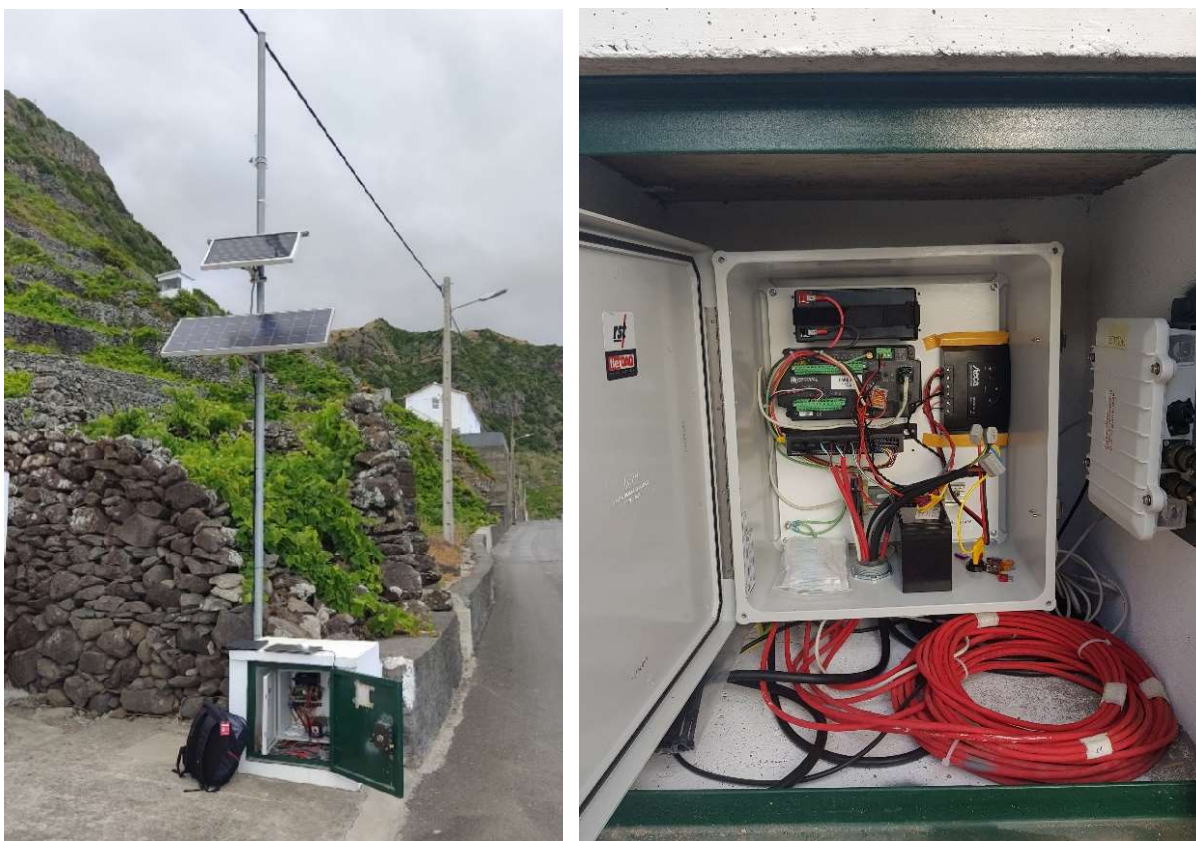
Figura 13 – Nicho de proteção dos sistemas de aquisição, transmissão e alimentação da Rede Piezométrica Permanente da Maia.

Os piezómetros de Corda Vibrante estão conectados fisicamente a um *data logger* (Campbell, modelo CR6), que efetua o registo das respetivas leituras com uma periodicidade de 10 minutos. O *data logger* encontra-se num nicho de betão, construído especificamente para o efeito, e é alimentado através de energia solar (1 painel de 60 W) (Fig. 13). Os dados armazenados neste local são transmitidos via rádio, utilizando tecnologia ponto a ponto por *freewave*, até ao abrigo onde se localiza o Ponto Estação da Rede de Monitorização Geodésica Permanente da Maia. Os dados são recebidos nas instalações do CIVISA através de uma ligação ADSL, partilhada pelas duas redes de monitorização.

Ao longo do período de monitorização, a rede de monitorização piezométrica não conseguiu adquirir dados devido a uma avaria no painel solar que suporta o sistema de alimentação. Mais informa que já foi adquirido um novo painel solar e a sua instalação será efetuada aquando da próxima missão à ilha de Santa Maria.

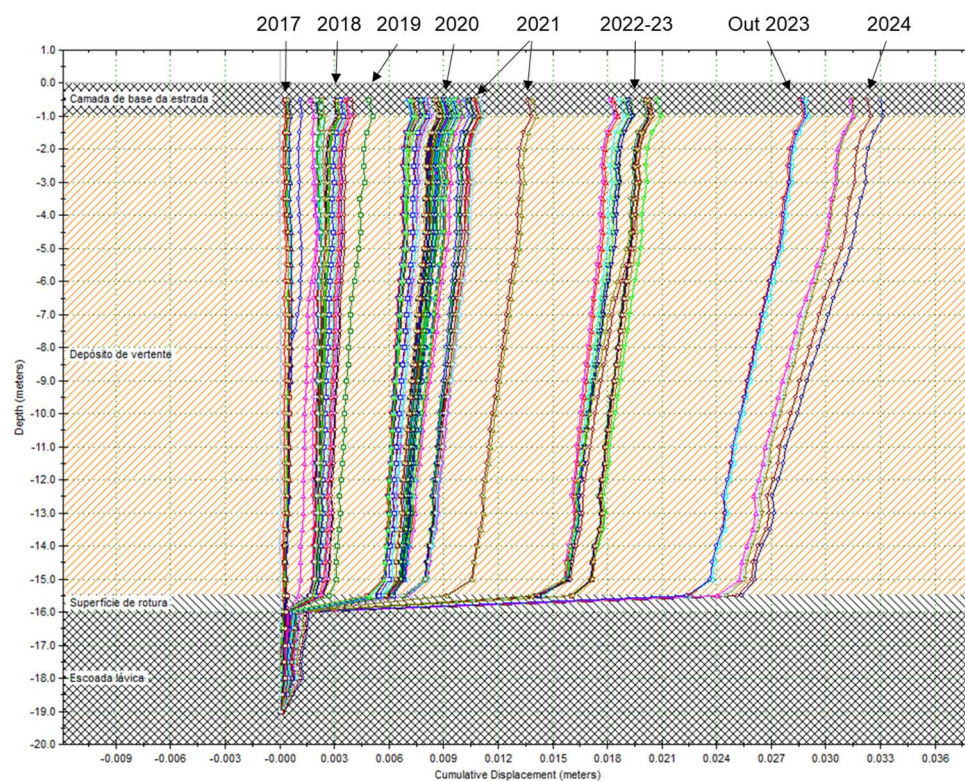
Figura 17 – Deslocamento acumulado para o furo FSM2 com intervalo de medição de 0,50 m, orientado paralelamente ao sentido da deslocação.

Relativamente ao furo FSM2, conforme demonstrado na figura 17, verifica-se que a velocidade de deformação em profundidade apresenta-se relativamente uniforme em todo o perfil medido até à campanha de monitorização 21, realizada no dia 27 de agosto de 2018. No entanto, a partir da campanha de monitorização 22, e até à última campanha realizada, constata-se que a deformação neste local diminui de forma expressiva com o aumento da profundidade, sendo aproximadamente 33,0 mm junto à superfície e 25,5 mm a 15,50 m de profundidade. Abaixo dos 16,0 m de profundidade a deformação é praticamente inexistente, o que permite inferir que a superfície de rotura se encontra entre os 15,5 m e 16,0 m de profundidade.

Analisando as figuras 16 e 17, é possível identificar vários incrementos do deslocamento nos furos ao longo do programa de monitorização, que coincidem com períodos de precipitação acumulada mais elevados. Em outubro de 2023, foi observado o maior impulso de deformação em profundidade desde o início do programa de monitorização, desencadeado pela precipitação registada nos dias 1 e 14 de outubro. Neste contexto, os furos FSM1 e FSM2 registaram um deslocamento máximo de 8 mm e 9 mm, respetivamente, evidenciando a sensibilidade do terreno às condições meteorológicas e reforçando a importância de uma monitorização contínua.

Desde o início da monitorização inclinométrica, em outubro de 2017, registou-se um deslocamento acumulado máximo da massa instabilizada de 30,5 mm e 33,0 mm, a 7,0 m e 1,0 m de profundidade, respetivamente nos furos FSM1 e FSM2. O deslocamento acumulado sobre o material subjacente (estável) foi de 26,0 mm e 25,0 mm, respetivamente, para FSM1 e FSM2, indicando uma redução da deformação próxima ao plano de rutura devido ao atrito entre o material instabilizado e o subjacente. A Rede de Monitorização Periódica Inclinométrica possibilitou a identificação da superfície de rutura do movimento de vertente, situando-se entre os 18,0 m e os 18,5 m de profundidade no furo FSM1, e entre os 15,5 m e os 16,0 m no furo FSM2. Em termos gerais, a velocidade de deformação ao longo do perfil vertical mostrou-se relativamente uniforme para o furo FSM1 e decrescente com a profundidade para o furo FSM2. Não se notaram alterações significativas de deslocamento para o período em análise nos furos FSM1 e FSM2.

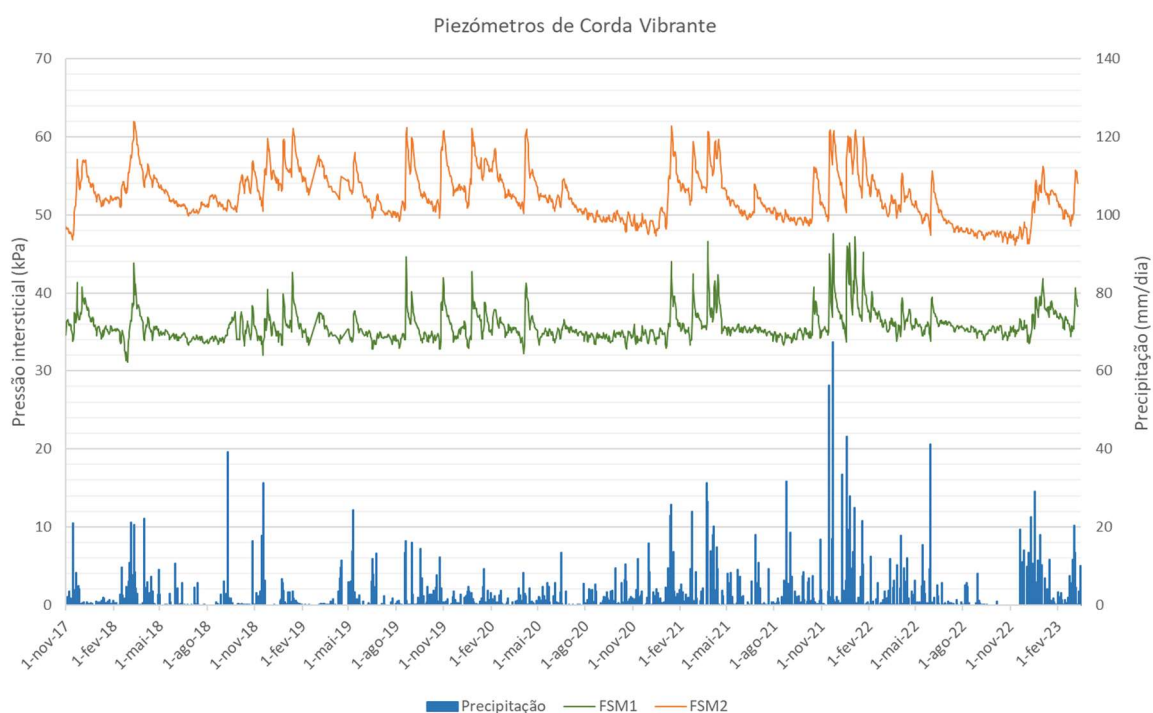
Figura 18 – Comportamento da pressão intersticial para os furos FSM1 e FSM2 para o período compreendido entre 1 de novembro de 2017 e 13 de março de 2023.

Os resultados desta monitorização estão ilustrados na figura 18, que compila os dados da pressão intersticial medidos pelos piezómetros de corda vibrante, situados nos furos FSM1 e FSM2. Paralelamente, são apresentados os dados de precipitação diária, obtidos através da Estação Meteorológica Automática da Maia, uma infraestrutura gerida pela DROTRH-SRAAC.

É possível observar, pela análise detalhada da figura 18, uma consistência no comportamento das variações da pressão intersticial nos piezómetros situados nos furos FSM1 e FSM2. A relação entre estas variações e os dados de precipitação diária revela que, até ao término do ano de 2020, as

alterações na pressão intersticial não pareciam ser diretamente influenciadas por variações imediatas na precipitação. Isso sugere que as variações estavam mais associadas a processos de acumulação de água no solo decorrentes de períodos de precipitação prolongados.

No entanto, a partir de 2021, observa-se um aumento significativo no volume de precipitação acumulada diariamente em comparação com períodos anteriores. Esse aumento na precipitação parece influenciar a pressão intersticial de maneira mais direta e imediata, especialmente evidente nos períodos de janeiro a março de 2021 e de novembro de 2021 a janeiro de 2022. Destaca-se ainda que as variações da pressão intersticial são também mais expressivas nos meses de maior precipitação, nomeadamente entre setembro e abril.

Os dados recolhidos pelas redes de monitorização na região da Maia demonstram que a precipitação do outono de 2023 desencadeou uma aceleração na massa de terreno instável, com a rede inclinométrica a registar um deslocamento máximo de aproximadamente 9 mm. Adicionalmente, os indicadores piezométricos sinalizam um aumento súbito no nível freático em

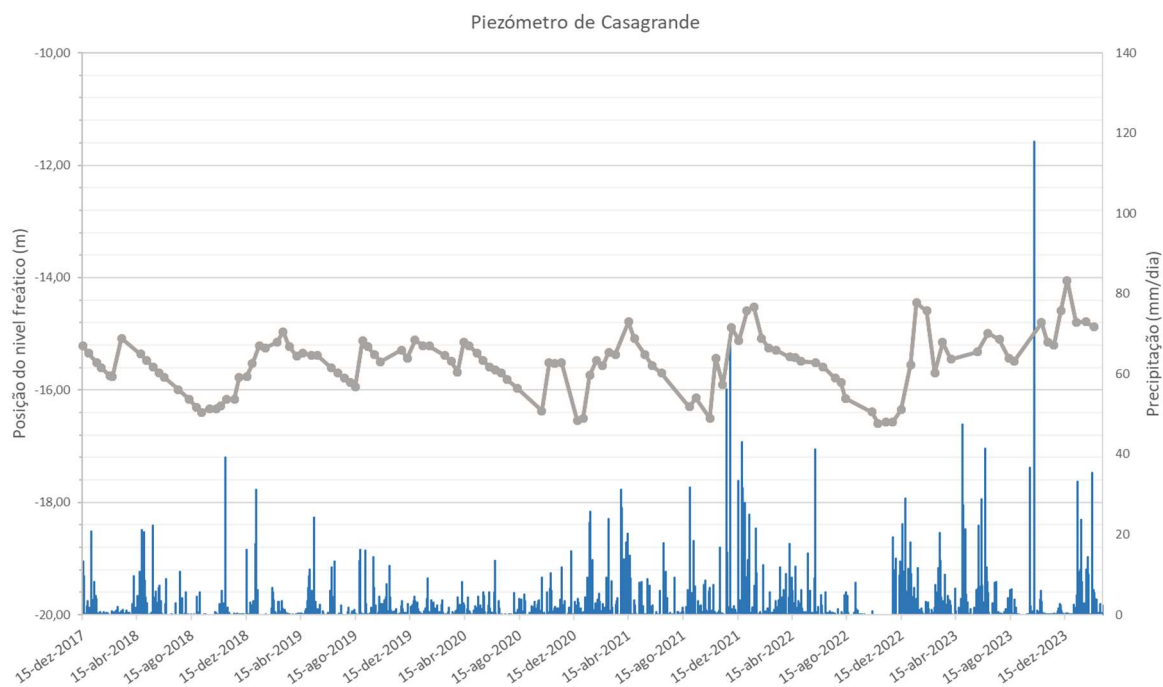
Figura 19 – Posição do nível freático no furo FSM3 no período compreendido entre o dia 15 de dezembro de 2017 e o dia 7 de março de 2024.

Adicionalmente, a figura 19 destaca as medições do nível freático no furo FSM3, realizadas com recurso ao piezómetro de Casagrande. Verifica-se que os valores do nível piezométrico mais elevados foram registados nos meses de janeiro de 2022 e janeiro de 2023, alcançando profundidades de 14,52 m e 14,45 m, respetivamente. Notavelmente, o valor mais alto do nível piezométrico desde o início da monitorização foi observado em dezembro de 2023, atingindo 14,05 m de profundidade, um indicativo do impacto da precipitação acumulada durante o outono. Por outro lado, os meses de outubro e novembro de 2022 marcaram os pontos mais baixos de rebaixamento do nível piezométrico, alcançando profundidades de 16,59 m e 16,57 m, respetivamente.

A análise de toda a série de dados indica uma ciclicidade evidente no comportamento do nível freático, com subidas entre outubro e março e rebaixamentos entre abril e setembro. Entre os meses de outubro e março verificam-se valores mais elevados do nível piezométrico e entre os meses de abril e setembro um rebaixamento sistemático do nível freático. Não obstante, é crucial referir que que episódios de precipitação mais intensa podem alterar esta tendência cíclica, reforçando a importância da monitorização contínua das variações no nível freático.

Relativamente às medições efetuadas com recurso ao piezómetro de Casagrande no furo FSM3, os resultados obtidos indicam uma correlação direta entre os períodos mais secos do ano e o maior rebaixamento do nível piezométrico observado.
